## Dalgıç Pompalarda Hatalı Kullanım Sonucu OluŐan Elektriksel Problemler

## Dalgıç Pompalarda Hatalı Kullanım Sonucu Oluşan Elektriksel Problemler

### E.Cüneyt BULCA

Alarko Carrier Sanayi ve Ticare A.Ş.  
Ürün Yöneticisi – Pompa  
cuneyt.bulca@alarko-carrier.com.tr

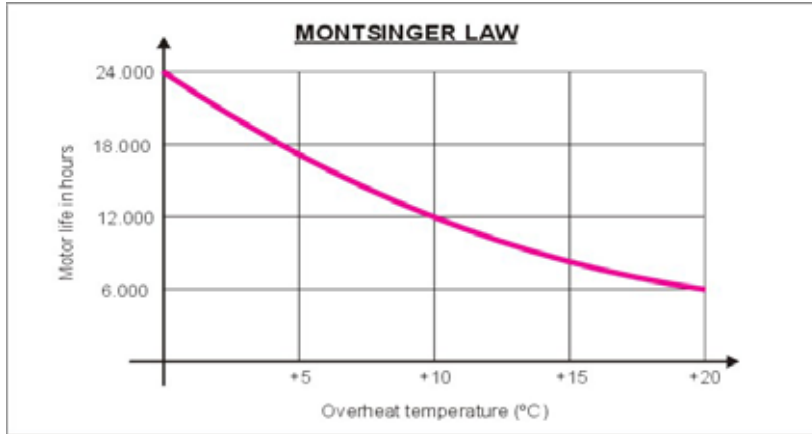
Şekil 1: Motor sargılarındaki ısı artışına karşılık motor ömrünün değişimi.

Şekilde 10 C lik bir motor sargısı ısısındaki artış sonucu, motor ömrünün yarıyarıya azaldığı görülmektedir. Standart enerji panolarımız; sigorta ve otomatik devre kesicilerle kısa devre koruması, kontaktörlerle başlatma/durdurma , Termik ile yüksek akım, Faz koruma rölesi ile faz kaybı koruması sağlarlar. Yukarıdaki arıza istatistikleri göz önüne alındığında bu korumanın asgari sayılabileceği fakat yeterli olmayacağı anlaşılacaktır.

Tüm bu olumsuzluklar termal yüklenmenin bir fonksiyonu olarak motorun elektriksel ömrünün dramatik bir biçimde azalmasına neden olacaktır. Elektrik motorları için bu durum “Montsinger” yasası ile şöyle ifade edilmektedir.

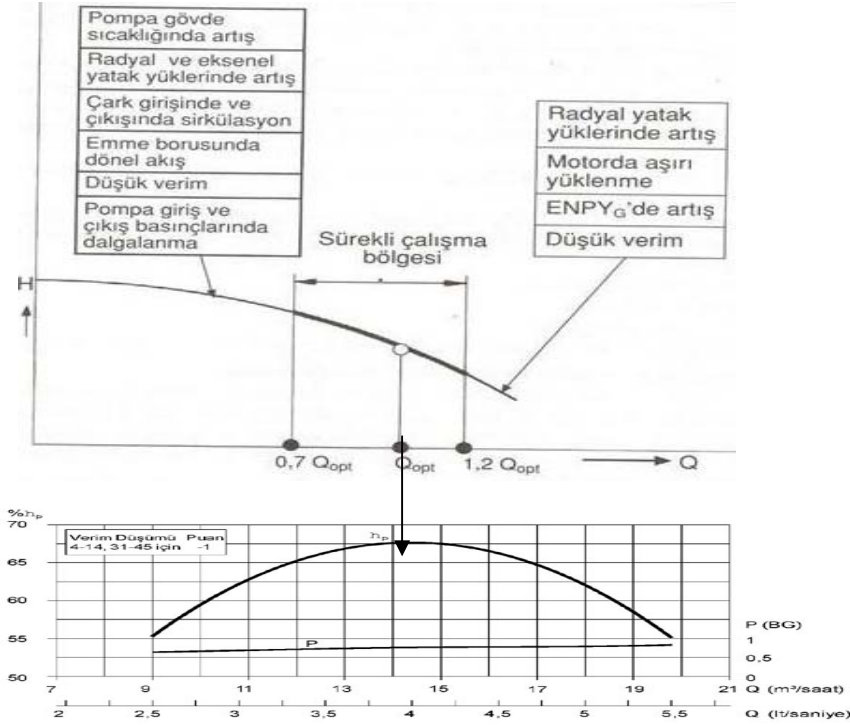
Şekil 2: Pompa performans ve verim eğrisi örneği.

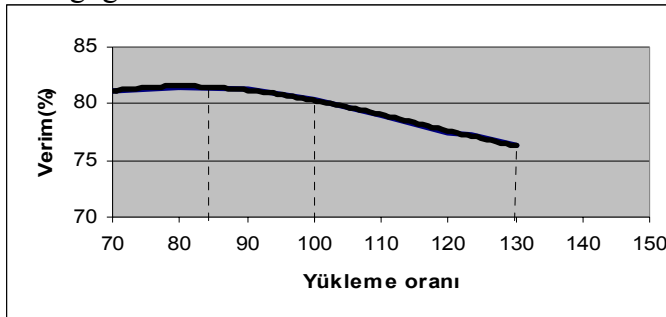
Şekil 3 : Dalgıç pompa motor veriminin yüklemeye bağlı olarak değişimi .

Dalgıç pompaların aşırı yüklenmeleri durumunda en büyük problem dalgıç pompa motorlarında yaşanmaktadır. Motorun sürekli aşırı yükte çalışması motordaki ısınmayı izin verilen değerlerin üzerine çıkarmakta ve bazı hallerde motorun yanmasına sebebiyet vermektedir. Aşırı yüklenme sonucu yanan bir motorun tüm faz bobinleri yanmakta ayrıca motor veriminde düşmesine sebep olmaktadır.Şekil 3'te en yüksek verimin % 80 civarında elde edildiği görülmektedir.

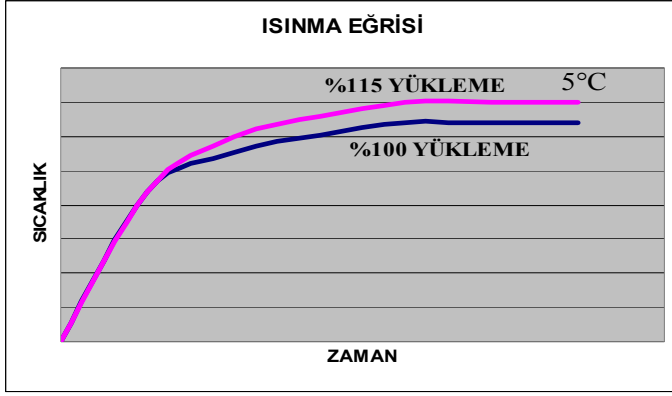
Şekil 4: Aşırı yüklemeye bağlı olarak dalgıç motor sargılarındaki sıcaklık artışı.

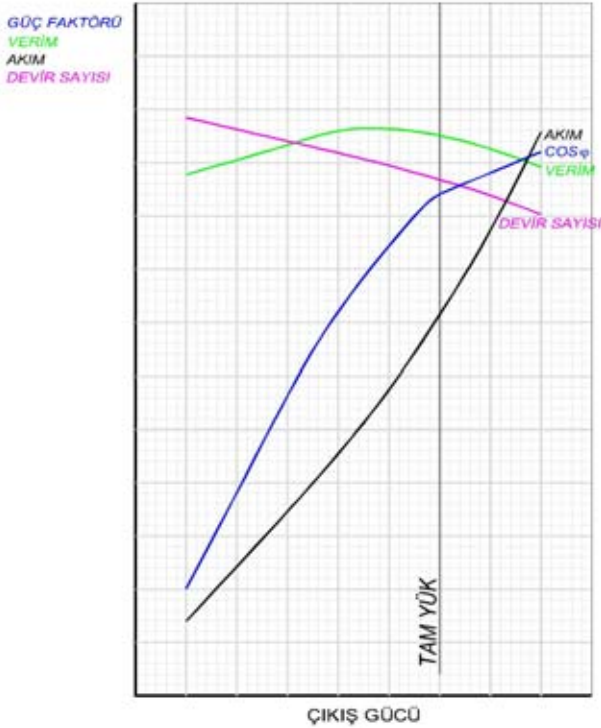
Şekil 7: Yüklemeye bağlı olarak dalgıç motor parametrelerindeki değişim.

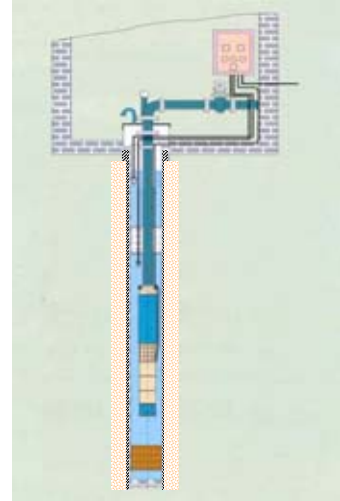
Şekil 8: Kuyu-Pompa Örneği

Pompanın kuyuya rahatça indirilebilmesi ve motorun yeteri kadar soğuyabilmesi için kuyu techiz çapı ile pompa arasında belirli bir boşluğun olması gereklidir. Tavsiye edilen değer toplamda yaklaşık 2" kadardır.

Diğer önemli bir riskte, tavsiye edilen boşluk sağlanmadan dalgıç pompanın kuyuya indirilmesi esnasında yaşanmaktadır. Pompa enerji kablosu, indirme esnasında techiz borusu iç yüzeyine veya birleşim yerlerinde bulunabilecek kaynak çapaklarına sürterek hasara uğrayabilmektedir.

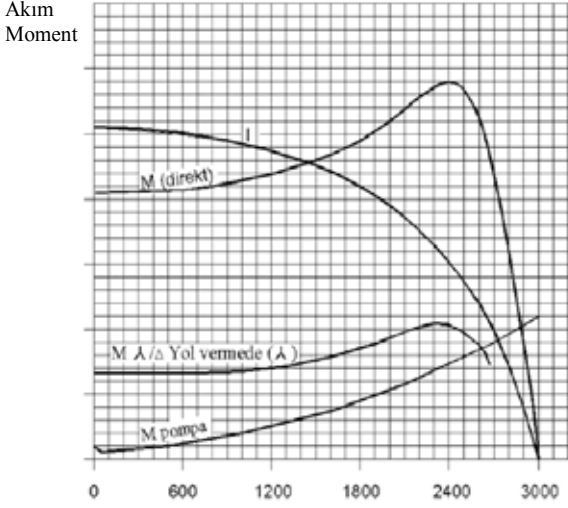
Şekildende görüldüğü üzere, motorun kalkış esnasında nominal akımın çok üzerinde bir akıma maruz kalmaktadır. Yük altında her duruş ve kalkışta motor sargıları demeraj akımı dediğimiz bu akım nedeniyle ısınmakta ve yalıtım direnci düşmektedir. Arıza ilk anda oluşabilir veya bir sonraki çalıştırma periyodunda daha düşük yüklemelerde gerçekleşebilir. Motor yanması şikayetlerinde sıkça karşılaşılan bir durumdur.

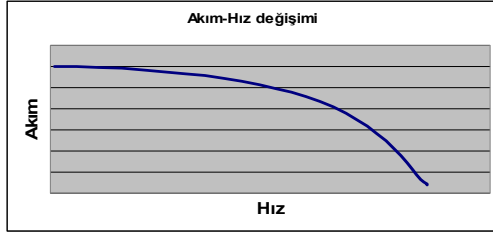
Şekil 9 : Akım/Moment – Devir değişimi. pompa

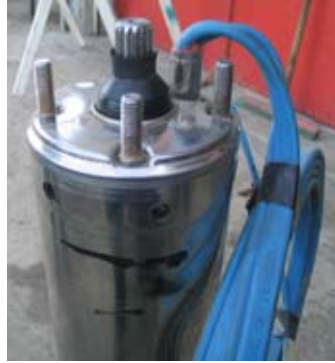
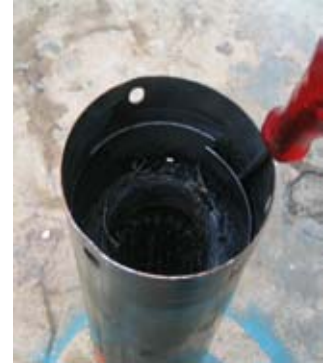
Resim 1 : Sargıları Yanmış(Patlamış) bir 4” dalgıç

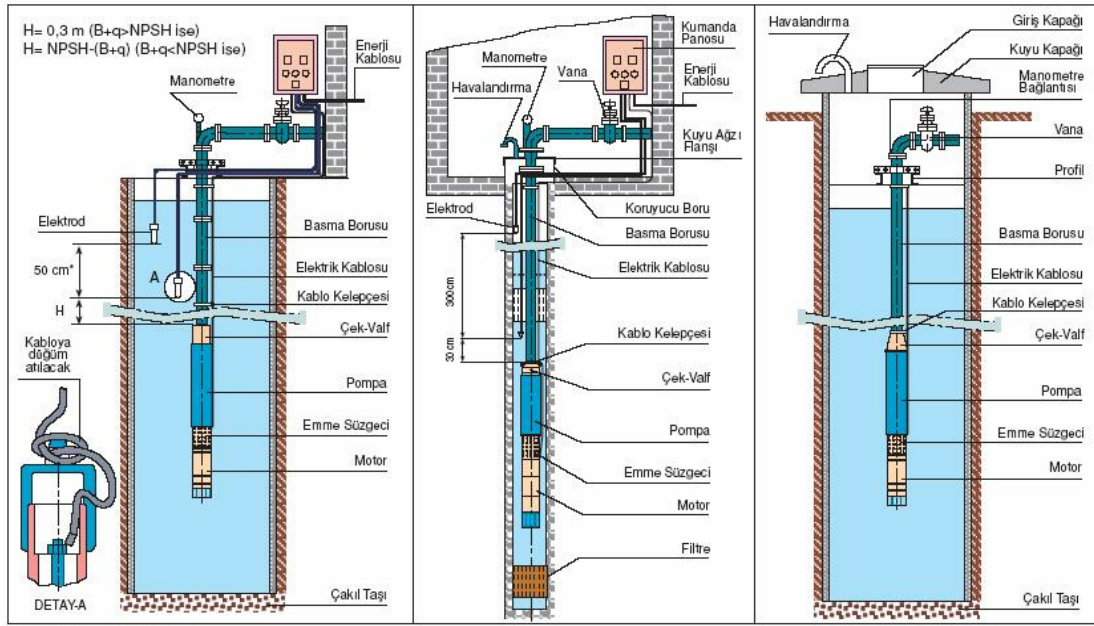
\*Normal kuyular için 300 cm.

Şekil 10: Tavsiye edilen NPSH değerine bağlı Seviye Elektrotları arasındaki kullanım ilişkisi

Şekil 12/a'dan görüleceği üzere pompanın Net Pozitif Emme Yüksekliğine bağlı olarak alt ve üst elektrotlar arasında belirli bir mesafenin olması gereklidir. Ayrıca bu mesafenin kuyu debisine bağlı olarak pompa montaj mesafesine görede kontrolüde gereklidir. Hatalı elektrot montajlarında veya Kuyu Debi- İnkişaf Borusu İç Çapı – Pompa Montaj Mesafesi parametrelerine dikkat edilmemesi durumlarında pompa çok sık devreye girip çıkarak, motor arızalarına yol açmaktadır.

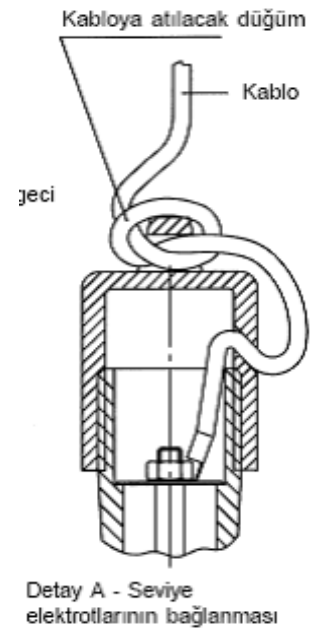
Detay A - Seviye elektrotlarının bağlanması
